# **DISTRITO DE GENERAL PUEYRREDÓN LOC. MAR DEL PLATA**

## **JARDÍN DE INFANTES A/C B° TERMAS HUINCO**

### **TERMINACIÓN DE EDIFICIO**

**PRESUPUESTO OFICIAL: \$ 98.296.670,26. -  
PLAZO DE OBRA: 300 DÍAS.**

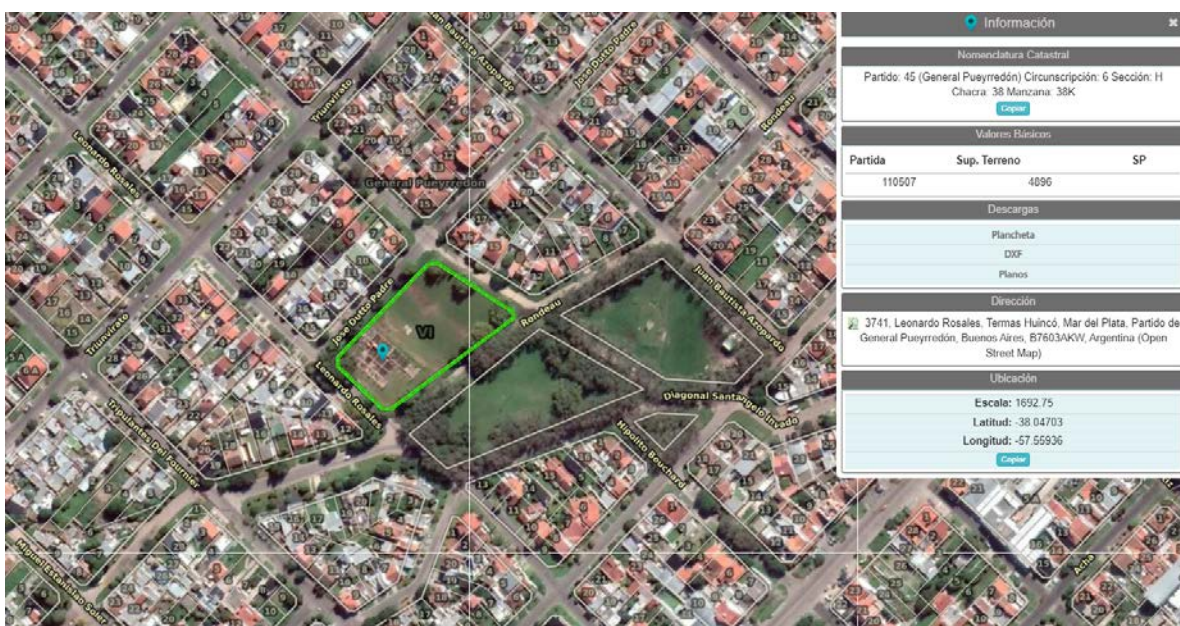
Del relevamiento ocular y fotográfico del edificio para el Jardín de Infantes A/C B° Termas Huinco, ubicado en la intersección de las calles Rosales y Padre Dutto de la localidad de Mar Del Plata, se desprende que es una obra en construcción que se encuentra paralizada desde aproximadamente 5 años a la fecha. El predio no se encuentra cercado con alambrados, verificándose que hasta la paralización de los trabajos se ejecutaron parcialmente trabajos de movimiento de suelos, de construcción de fundaciones en hormigón armado, de refuerzos verticales de hormigón armado y de construcción de muros de ladrillos cerámicos.

La obra a ejecutar había sido licitada y ejecutada parcialmente desde aproximadamente 6 años a la fecha. Los ítems con los trabajos ejecutados están detallados en el plano de existencia (AE-Planta de Existencia).
